PLA D'AMBIENTALITZACIÓ DELS EDIFICIS PÚBLICS DE MARTORELL

**Aplicació a l'àmbit local de
l'Estratègia de Planejament i Construcció Sostenibles
per a Catalunya**

Martorell, 28 de febrer de 2003

PRESENTACIÓ DIAGNOSI

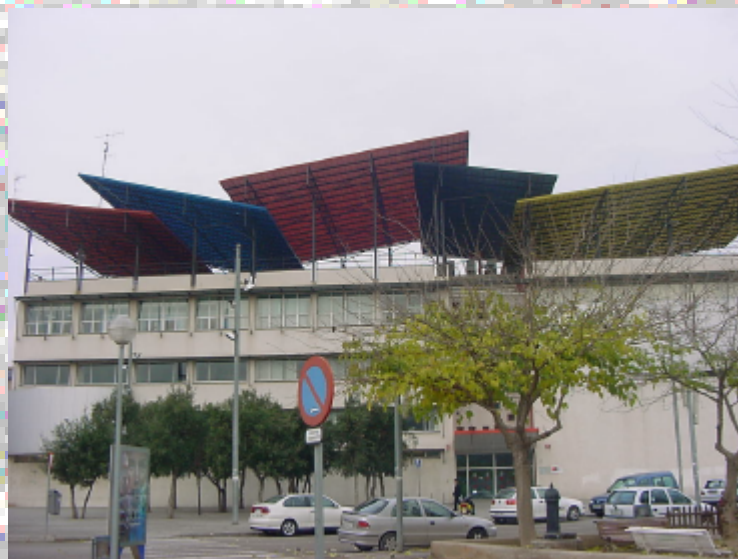
CENTRE CULTURAL (I)

CENTRE CULTURAL	
DADES BÀSIQUES DE L'EDIFICI	
Adreça:	Passeig Catalunya s/n
Telèfon:	93-774.22.00
Núm. Treballadors :	30
Núm. usuaris	600 / Dia
Superfície total construïda:	4.724 m ² Núm. plantes: 4
Activitats	Servei de biblioteca, Informació Cultural, Oficina de Benestar Social, exposicions, conferències i cursos, radio i regidoria de cultura.

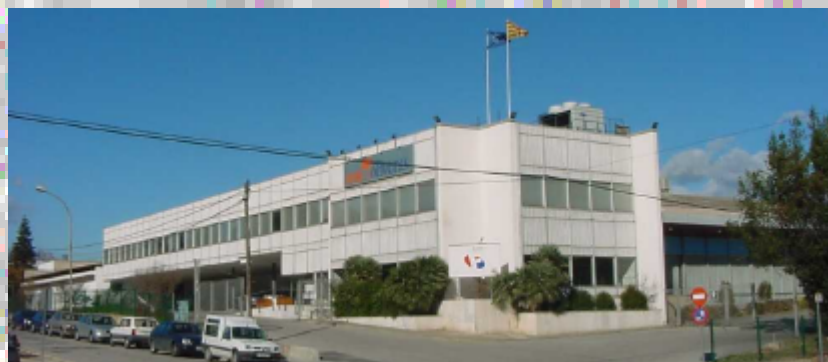
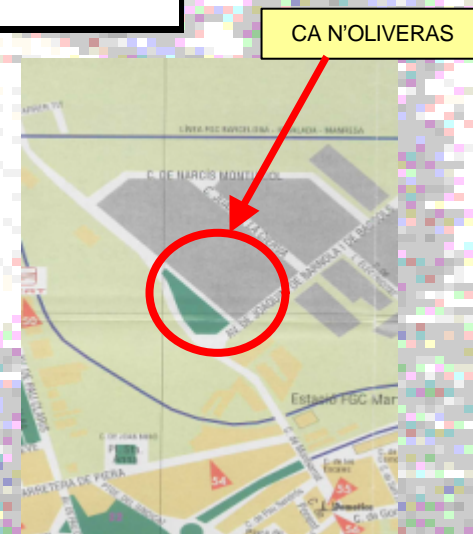
CA N'OLIVERAS (I)

CA N'OLIVERAS	
DADES BÀSIQUES DE L'EDIFICI	
Adreça:	Av. Joaquim de Barnola i Bassols 1
Telèfon:	93-775.31.01
Núm. Treballadors :	13
Núm. usuaris	5.000 / any
Superfície total construïda:	18.154,93 m2 (SC) Núm. plantes: 2
Activitats	Formació d'Adults, Servei d'Autoempresa, Servei d'Ocupació, Punt Omnia, Servei d'intermediació i aules. Al recinte se celebra la Fira comercial (1 setmana any) amb gran afluència de públic, i una FIRA de l'infant (1 cap de setmana any).

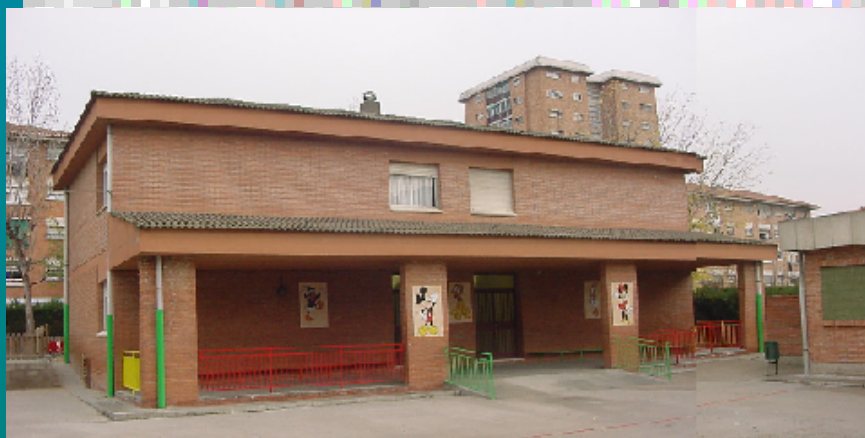
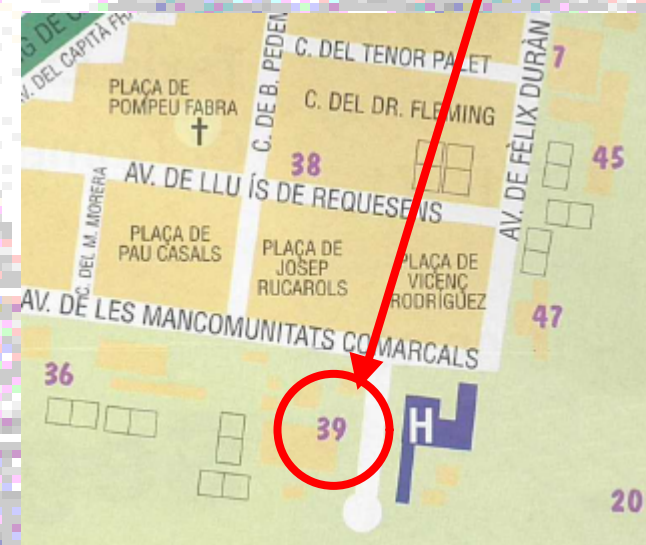
CEIP J.R.JIMÉNEZ

CEIP JUAN RAMÓN JIMÉNEZ	
DADES BÀSIQUES DE L'EDIFICI	
Adreça:	Av. Mancomunitats Comarcals, 5-7
Telèfon:	93-775.10.66
Núm. Treballadors :	48
Núm. usuaris	450 / dia
Superfície total construïda:	6.830 m2 (Edifici, SC) Núm. plantes: 2
Activitats	Activitats educatives.

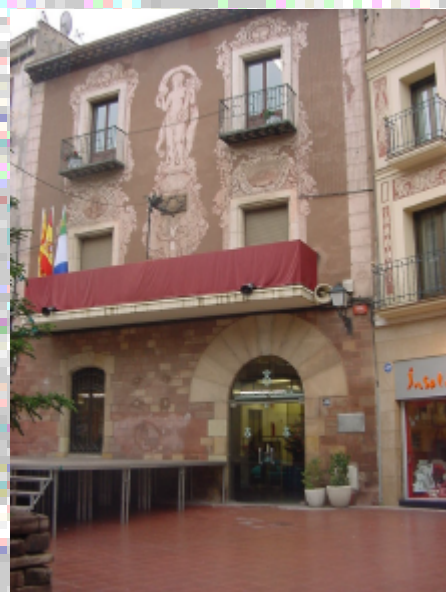
CASA DE LA VILA	
DADES BÀSIQUES DE L'EDIFICI	
Adreça:	Plaça de la Vila, 46
Telèfon:	93-775.00.50
Núm. Treballadors :	25
Núm. usuaris	200 / dia
Superfície total construïda:	645 m2 (edifici, SC) Núm. plantes: 3
Activitats	Plens de l'Ajuntament, reunions de regidors, activitats diàries de l'administració.

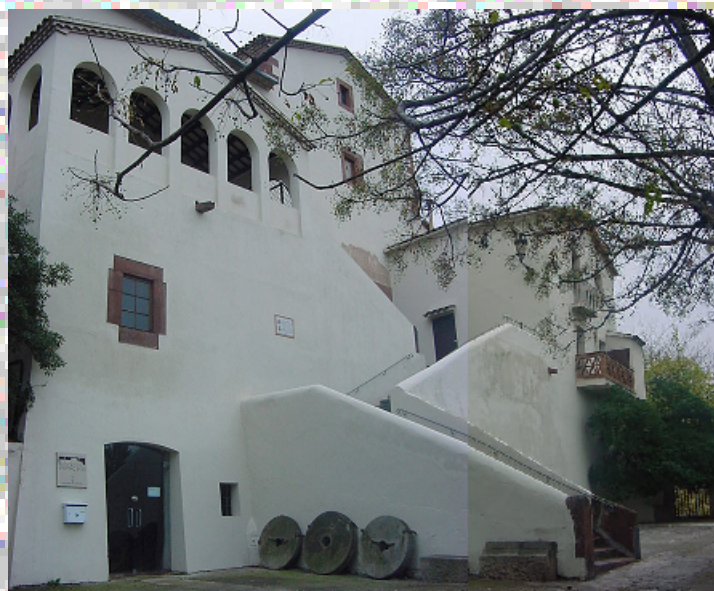
Museu Vicenç Ros

MUSEU VICENÇ ROS	
DADES BÀSIQUES DE L'EDIFICI	
Adreça:	Av. Vicenç Ros, 4
Telèfon:	93-774.09.64
Núm. Treballadors :	4
Núm. usuaris	600 / any
Superfície total construïda:	2.248 m2 (SC) Núm. plantes: 4
Activitats	Museu.

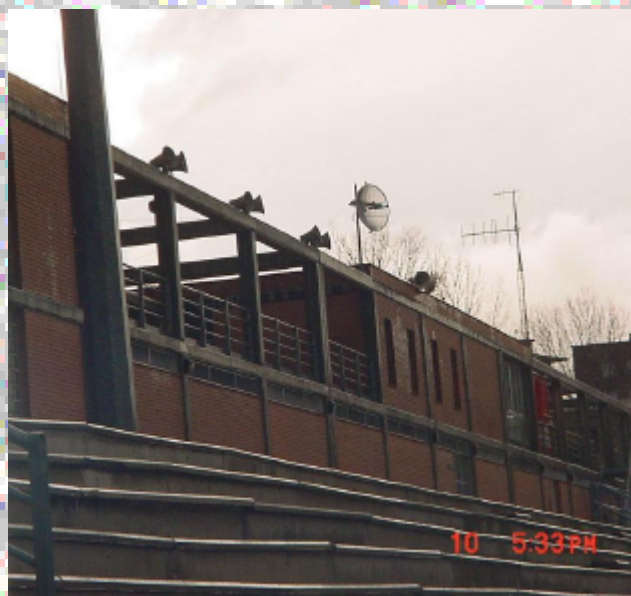
C.E. Torrent de Llops

COMPLEX ESPORTIU TORRENT DE LLOPS	
DADES BÀSIQUES DE L'EDIFICI	
Adreça:	C/ Josep Vilà, s/n
Telèfon:	93-775.24.33
Núm. treballadors :	6
Núm. usuaris	1000 / setmana
Superfície total construïda:	40.954 (SR) Núm. plantes: 2
Activitats	Futbol, Atletisme i activitats de cardio-fitness

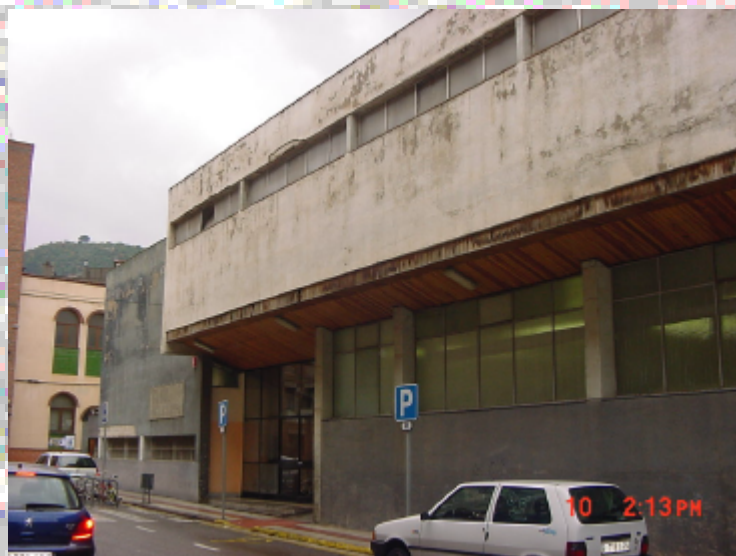
C.E. La Vila

COMPLEX ESPORTIU LA VILA (PISCINA MUNCIC	
DADES BÀSIQUES DE L'EDIFICI	
Adreça:	C/ Mestre Gomila i Reniu, 1
Telèfon:	93-774.23.65
Núm. Treballadors :	6
Núm. usuaris	1000 / setmana
Superfície total construïda:	3.872 (SR) Núm. plantes: 2
Activitats	Piscina per abonats, entrenament CN Martorell i curssets

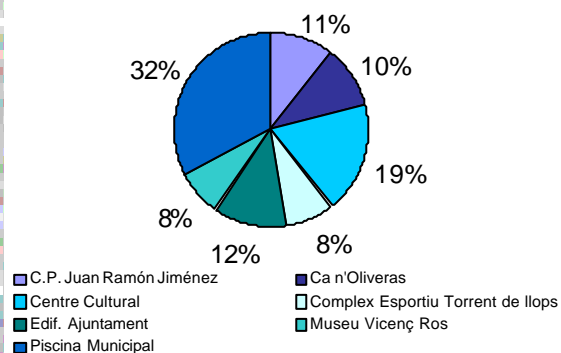
Consum elèctric 2001

Taula 1 Consum energètic per edifici 2001 (kwh).

EDIFICI	Electricitat	Gas Natural	Gasoil	Total (kwh)
Centre Cultural	77.738	90.851	-----	168.589
Ca n'Oliveras	74.514	-----	-----	74.514
C.P. Juan Ramón Jiménez	135.880	128.871	-----	264.751
Edif. Ajuntament	60.871	-----	-----	60.871
Museu Vicenç Ros	87.628	-----	-----	87.628
Complex Esportiu Torrent de Llops	55.335	-----	60.668	116.003
C.E. La Vila	241.073	639.428	-----	880.501

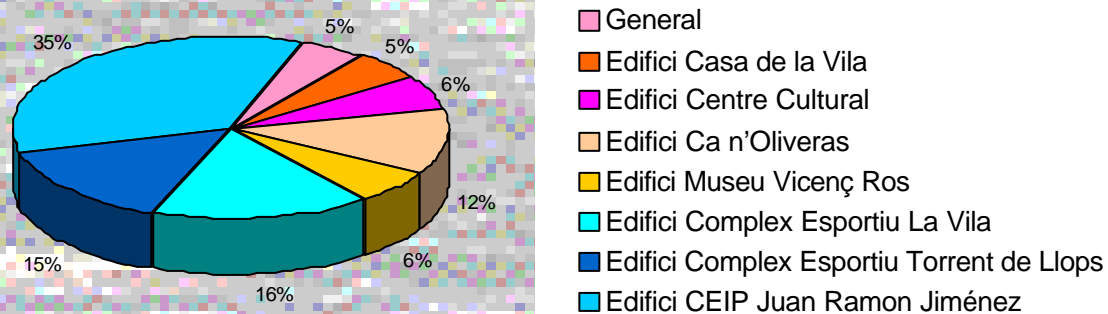
Distribució d'implantació per edificis

General	Casa de la Vila	CEIP	Centre cultural	Ca n'Oliveras	Museu Ros	C.E La Vila	C.E.T de Llops	Total
Núm. Propostes	5	9	14	4	7	6	11	11	67
Cost Euros	26.120	30.780	213.084	34.050	67.025	34.780	93.639	82.761	582.239
